| EXCAVATOR/パワーショベル | | BASIC INFORMATION / 基本情報 | | | | |
| MAKER/MODEL<br>メーカー/型式 | Hitachi / EX60 | | SERIAL No.<br>製造番号 | 107-19926 | MFG YEAR<br>年式 | 1990 |

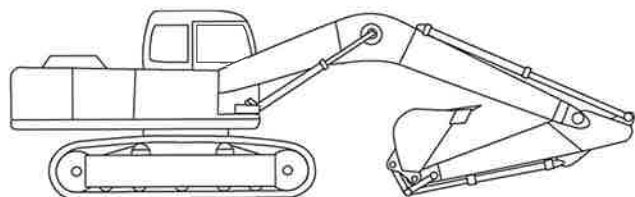
ブレードシリンダー配管よりオイル漏れ  
( BLADE CYLINDER PIPE - OIL LEAK )

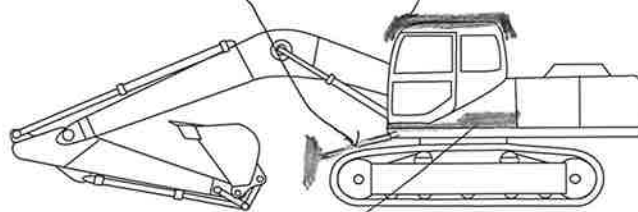
steel roof ( 鉄板 )

キャビン下部 全体に腐蝕、溶接に支えられている  
( overall lower parts of cabin is in heavy rust and corrosion, which are supported by welding. )
