## EXCAVATOR/パワーショベル

## BASIC INFORMATION / 基本情報

| MAKER/MODEL<br>メーカー/型式 | | Komatsu/ PC228US-3NO | | SERIAL No.<br>製造番号 | 31129 | MFG YEAR<br>年式 | 2004 |

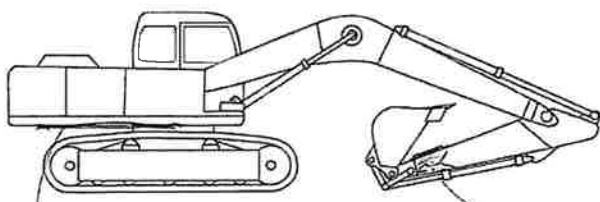
底板才化漏れ

BOTTOM PLATE - HYD. OIL LEAKING

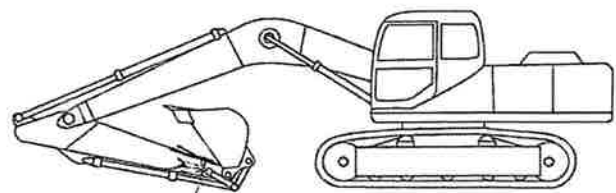
| COMMENT<br>コメント | (7/29 22-700-1 寄与れ一写真参照) MOST OF SHOE PLATES ARE BROKEN (*see photo) | | |

補強 (Reinforcement)
