| EXCAVATOR/パワーショベル | | | | |
| MAKER/MODEL<br>メーカー/型式 | Komatsu/ PC138US-8 | | SERIAL No.<br>製造番号 | 20496 |

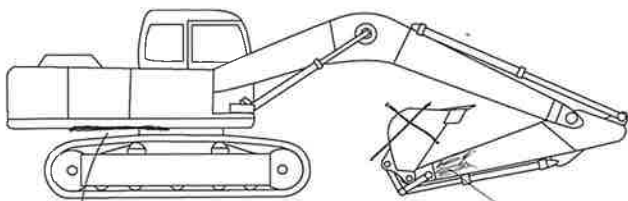
底板 オイルのじみ  
Bottom plate - oil smudge

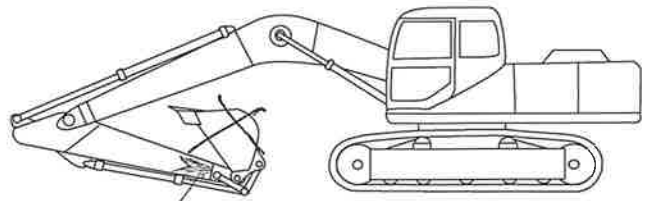
補強 (Reinforcement)
