## WHEEL LOADER / ホイルローダー

## BASIC INFORMATION 基本情報

| MAKER/MODEL<br>メーカー/型式 | CAT/ 910H | SERIAL No.<br>製造番号 | SAT02831 | MFG YEAR<br>年式 | 2013 |

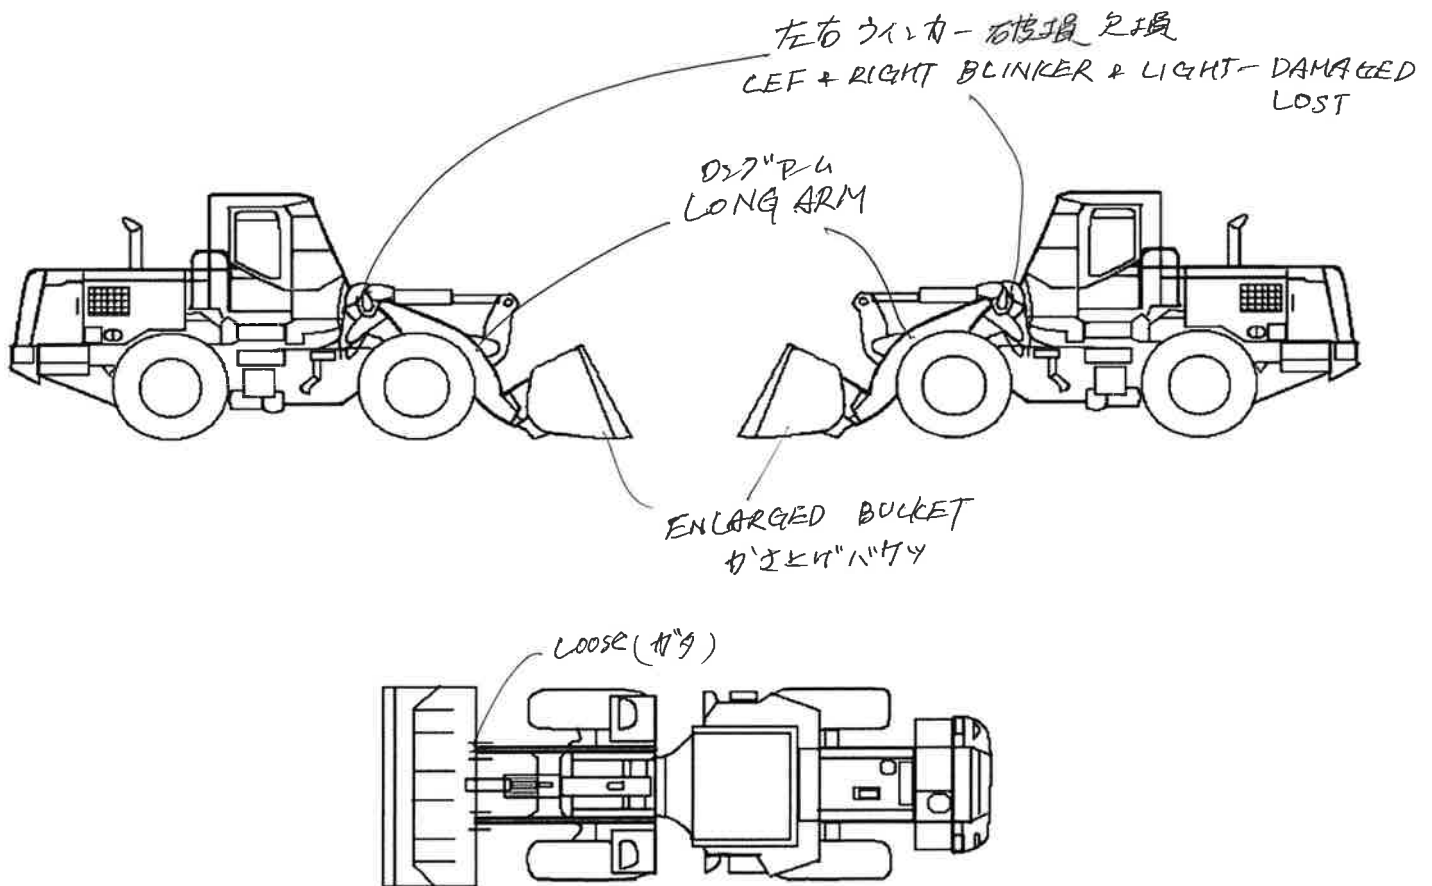
SAT02831

| BODY CONDITION<br>外観状態 | D | | DOCUMENTS<br>書類 | Cabin glass cracked (see photo)<br>キャビンガラス破損(写真) | |

| COMMENT:<br>総合コメント | Oil leaking from hose (see photo)<br>ホースよりオイル漏れ(写真参照) | | |

COMMENT: Blinker damaged & lose - left & right
