CRAWLER DUMPER/キャリアダンプ

BASIC INFORMATION 基本情報

MAKER/MODEL メーカー/型式	Yanmar/ C50R-3A		SERIAL No. 製造番号	41804	MFG YEAR 年式	2007
HOUR METER 稼働時間計	2491	Hr	HR METER: WORKING アワメータ: 稼働	HOUR METER REPLACED AT: (稼働時間計交換時:		Hr)
VESSEL OUTLOOK ベッセル外観	D (WORN 摩耗)	OPTIONS オプション	CRANE クレーン NO/無	BODY CONDITION 外観状態 (GRADE A-E)	C	
COLOR 機体色	GENUINE 純正色		COCKPIT 運転席	CANOPY キャノピー		
COMMENT: コメント:						
Grade Reference: A: NEW OR EQUIVALENT QUALITY / 新品またはそれに準ずる B: GOOD QUALITY OR REPAIRED / 良好または修理済み C: APPROPRIATE FOR ITS YEAR OR WORKING HOUR / 年式・稼働時間相応 D: WORKABLE BUT DEGRADED. NEED REPAIRING / 作動可能だが劣化大・要修理 E: NOT WORKABLE. MUST BE REPLACED / 作動不能・要交換

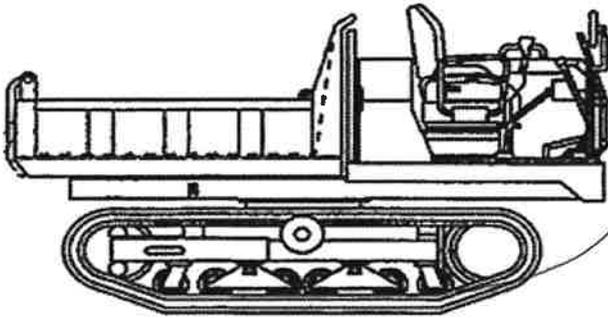
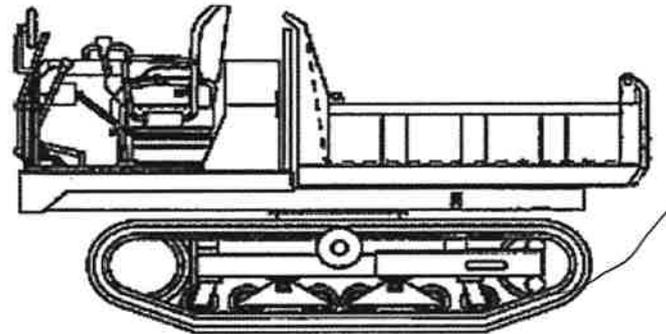
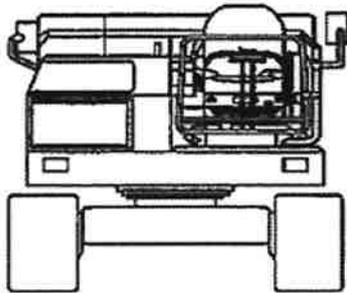
LEFT 左	RIGHT 右
TRAVEL MOTOR 走行モータ	NORMAL 正常	NORMAL 正常
SPROCKET スプロケット	D	D
UPPER ROLLER キャリアローラー	C-D	C-D
LOWER ROLLER トラック ローラー	C-D	C-D
○: NORMAL 正常 ●: OIL LEAKAGE 油漏れ ×: MISSING 欠品	○ ○ ○ ○ ○ ○ ○	○ ○ ○ ○ ○ ○ ○ ○
COMMENT コメント	ゴムシュー内側小亀裂あり	ゴムシュー内側小亀裂あり

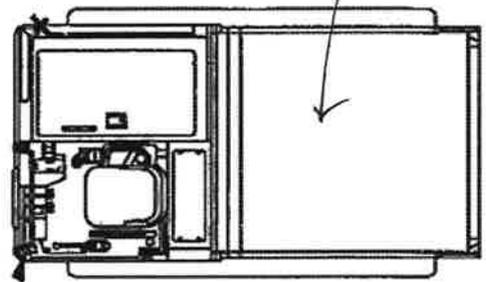
Vessel plate worn out
 7.2cm 板厚耗
